Résultats du suivi de qualité des eaux un mois après l'installation de brasseurs à force éolienne de type VENTGO (première génération) au lac de Pointe-Calumet, Québec.

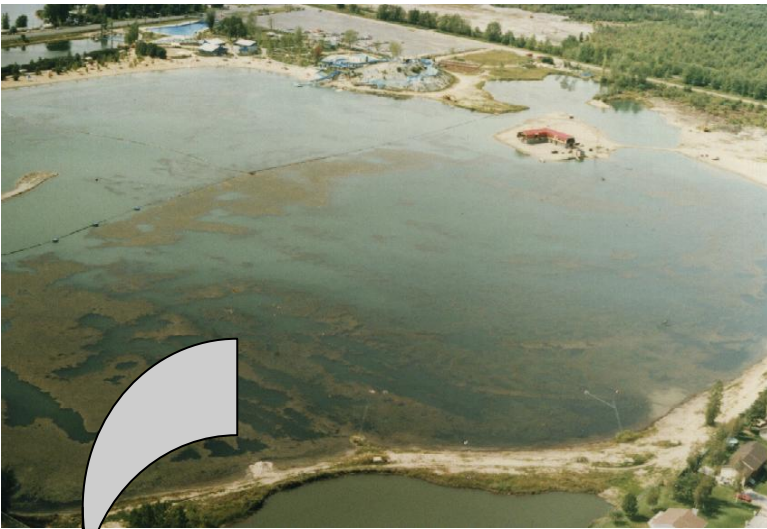
avant

Paramètres	Station #1	Station #2
Phosphore total	0,045 mg P/L	0,052 mg P/L
	0,047 mg P/L	0,053 mg P/L
Chlorophylle-a	5,3 µg/L	5,7 µg/L
Transparence	0,9 m	1,0 m
Fer total (fond)	3,45 mg/L	3.15 mg/L
pH (surface)	8,4	8,5
Manganèse (fond)	2.22 mg/L	4.22 mg/L

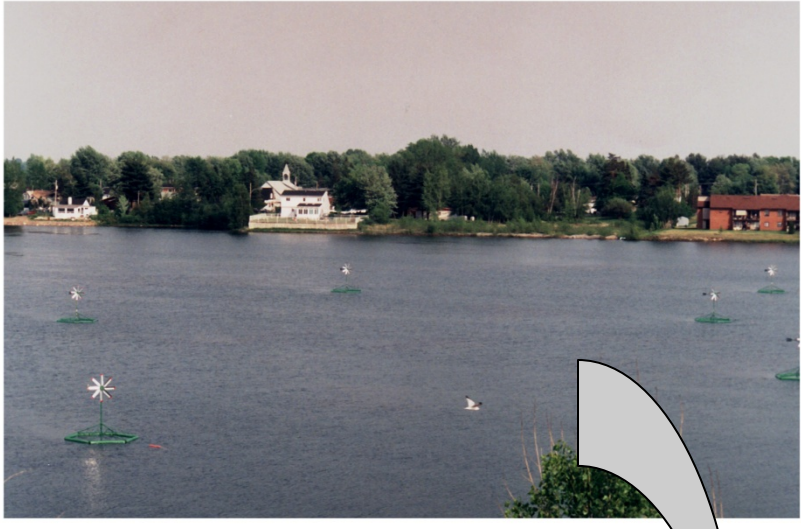
un mois après

Paramètres	Station #1	Station #2
Phosphore total	0,021 mg P/L	0,027 mg P/L
	0,022 mg P/L	0,029 mg P/L
Chlorophylle-a	1,2 µg/L	2,1 µg/L
Transparence	2,9 m	2,8 m
Fer total (fond)	0,038 mg/L	0,028 mg/L
pH (surface)	7,5	7,5
Manganèse (fond)	0,091 mg/L	2,81 mg/L

Les résultats furent très rapides. En moins d'un mois d'utilisation, ils avaient résolu leur problème d'oxydation du fer au niveau des glissades d'eau et les odeurs nauséabondes étaient complètement éliminées. La transparence des eaux du lac augmenta de près de 2m, rendant le lac conforme aux normes de sécurité pour la baignade.
